COMUNE DI FRONTINO
 PROVINCIA DI PESARO-URBINO
**CONSOLIDAMENTO E RECUPERO AMBIENTALE DEI VERSANTI DEGRADANTI E DENUDATI
 SOTTOSTANTI IL CENTRO ABITATO DI FRONTINO**

RELAZIONE DEGLI INTERVENTI ULTIMATI E DEGLI EFFETTI INDOTTI 1° e 2° STRALCIO (1992)

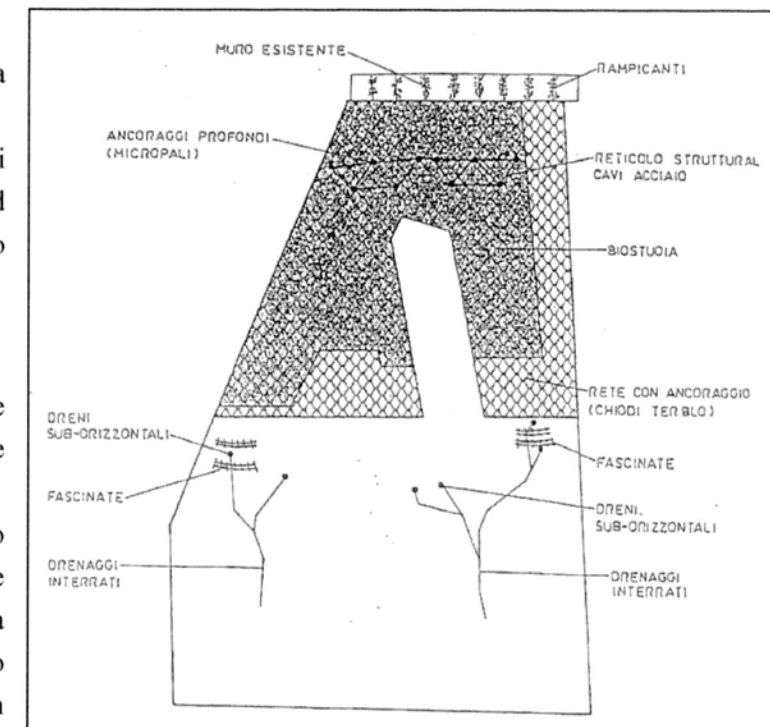
Veduta frontale interventi "Area A", lavori specialistici 1° stralcio.

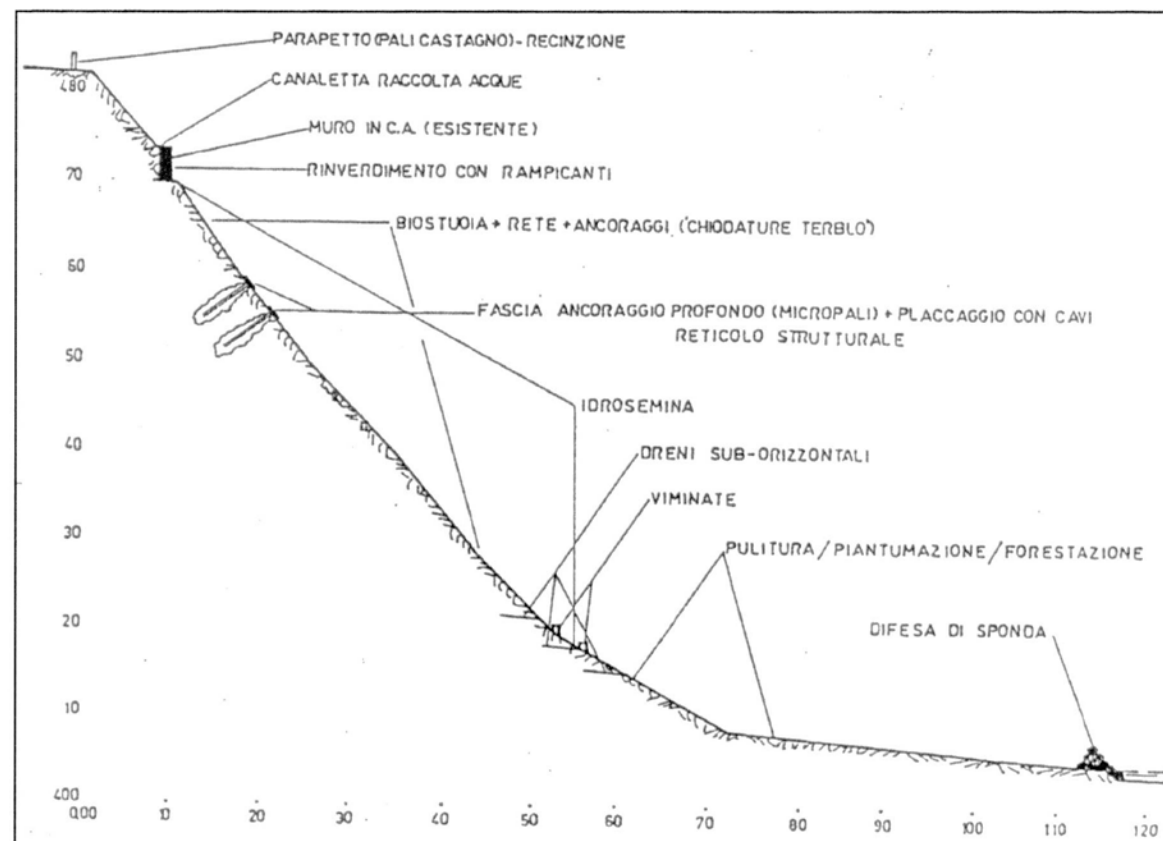
SEZIONE TIPO: parete nord-ovest max pendenza, tipologie interventi primo e secondo stralcio.

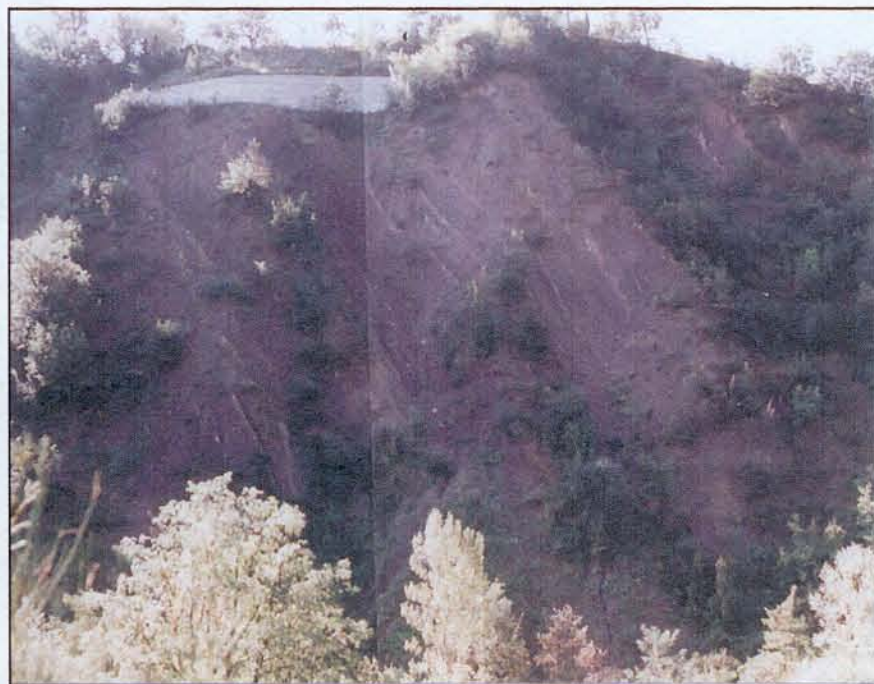
Foto 1 - 1992

SITUAZIONE PRIMA DELL'INTERVENTO

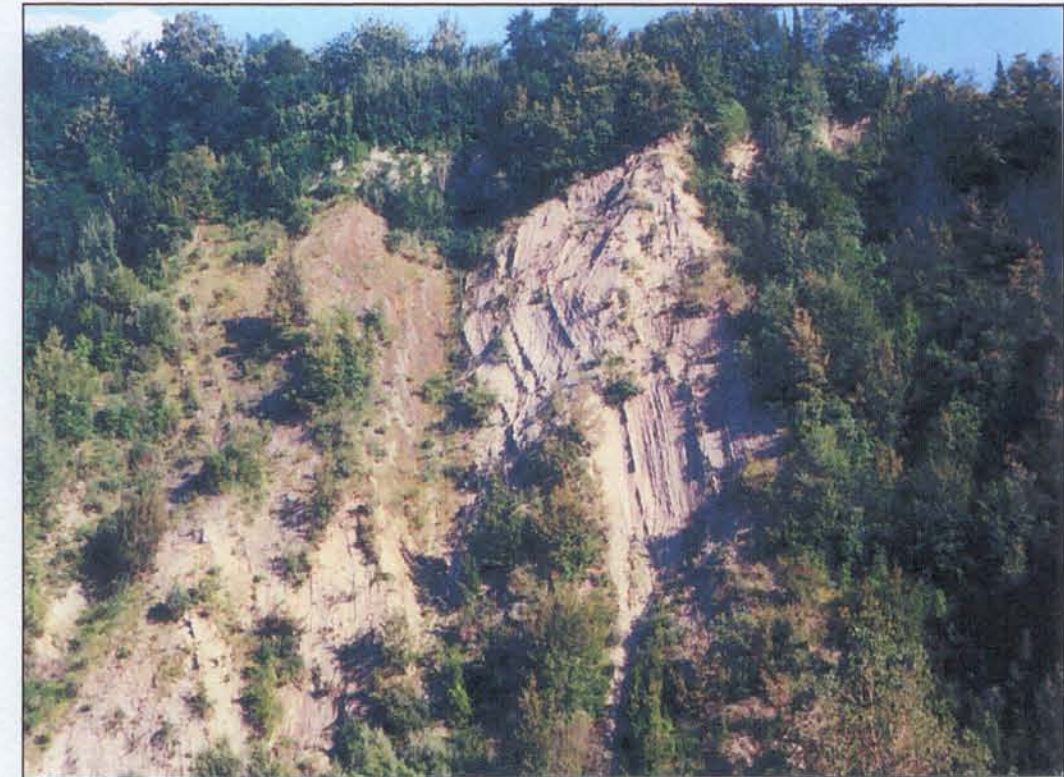
Foto 2 - Luglio 1997

- gli interventi specialistici di cui al 1° stralcio, hanno prodotto effetti molto favorevoli, consentendo un progressivo attecchimento della vegetazione sulla porzione di parete trattata che di fatto risulta progressivamente ricoperta;

SITUAZIONE DOPO L'INTERVENTO

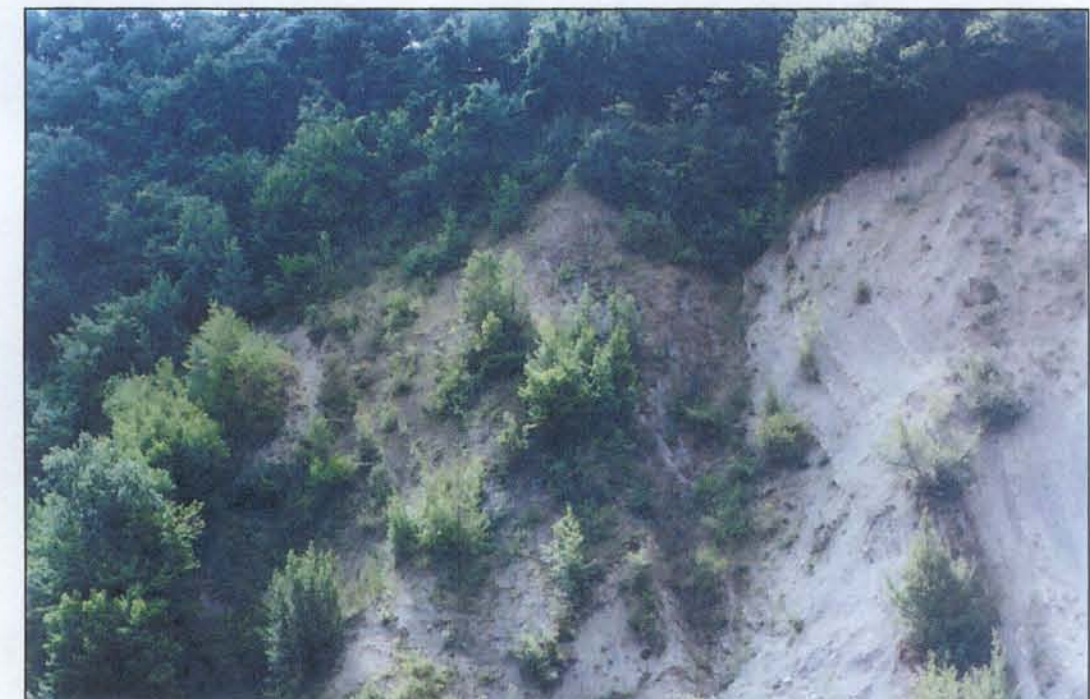
- le condizioni fisico ambientali del sito, impongono l'utilizzo sistematico della biostuoia oltre alla rete di ancoraggio, in quanto nelle zone dove la biostuoia non è stata impiegata l'attecchimento della vegetazione è molto difficoltoso e/o reso talora vano dalla forte azione erosiva delle acque in occasione di precipitazioni più critiche;

Foto 3 - Luglio 2000: Particolare dell'area "A" sottostante il muro in c.a. completamente coperto dalla vegetazione. Si noti la differenza tra l'area completamente inerbita e consolidata e la zona immediatamente a destra, dove non sono stati effettuati gli interventi, in cui l'azione erosiva e di denudamento è ancora in atto.

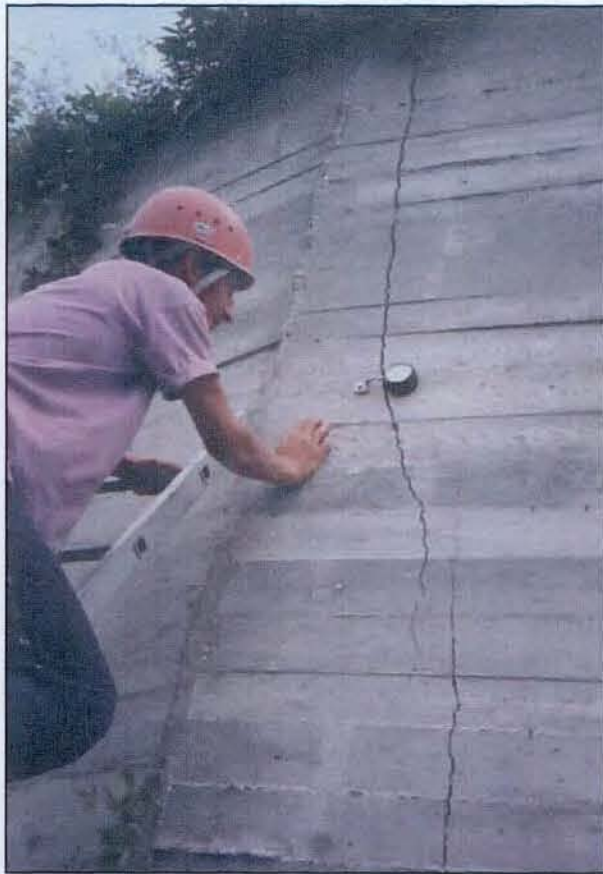
- all'inizio dei lavori ci si rendeva conto che il muro preesistente in c.a., disposto ad arco, presentava alcuni fenomeni di lesionamento, che sono stati posti per qualche tempo in monitoraggio. Le fratture sono localizzate in 2 o 3 punti con dislocazioni ancora di pochi mm, inferiori al cm; i fori di drenaggio posti al piede del muro non assolvono perfettamente alla importante funzione preposta.

E' evidente come tale situazione possa risultare preoccupante; una ulteriore e rapida evoluzione del fenomeno potrebbe pregiudicare sia la porzione di terreno posto a monte sul "Parco di Casteldurante", già faticosamente ricostruito a suo tempo dopo la costruzione del muro, sia perché andrebbe inevitabilmente ad interessare anche la porzione a valle, pregiudicando e vanificando gli interventi di risanamento trattati nella presente. In relazione ai succitati problemi si ritiene necessario proseguire il monitoraggio nel tempo e prevedere un intervento di ancoraggio con tiranti del muro in questione con il ripristino dei drenaggi sul retro parete.

Foto 4 – Lesione sul muro in c.a. preesistente, interessato da scalzamento al piede.

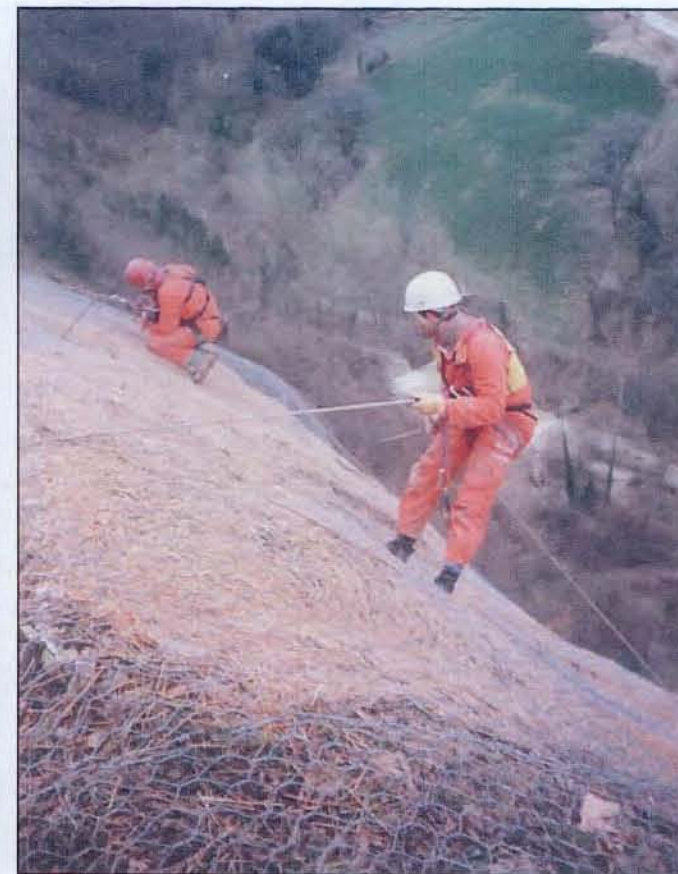
Foto 6 – Lavori in parete: bloccaggio delle reti sopra le biostuoie. (Al piede del versante il T. Mutino)

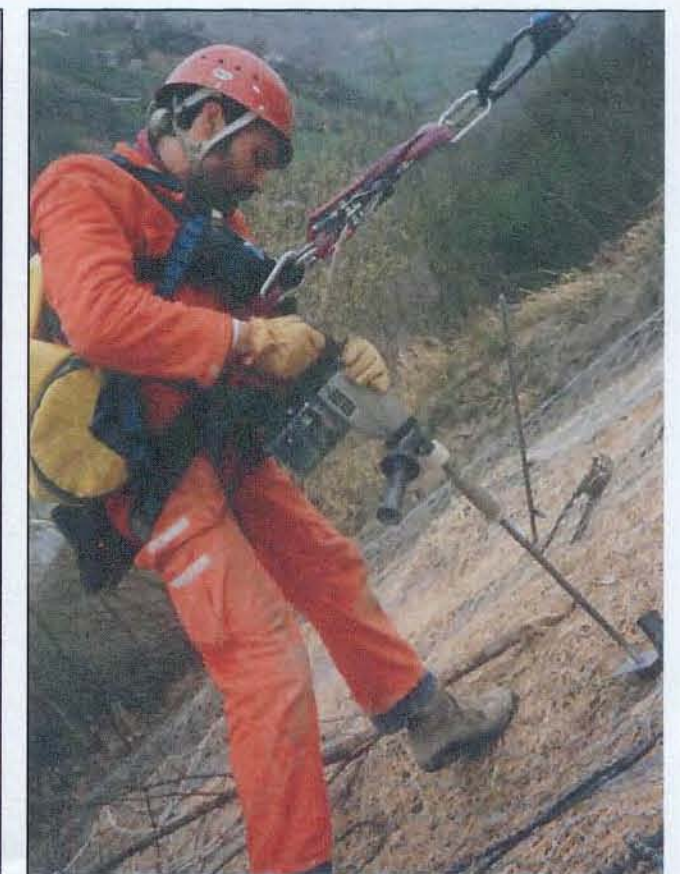
Foto 7 – Particolare messa in opera dei chiodi Terblac.

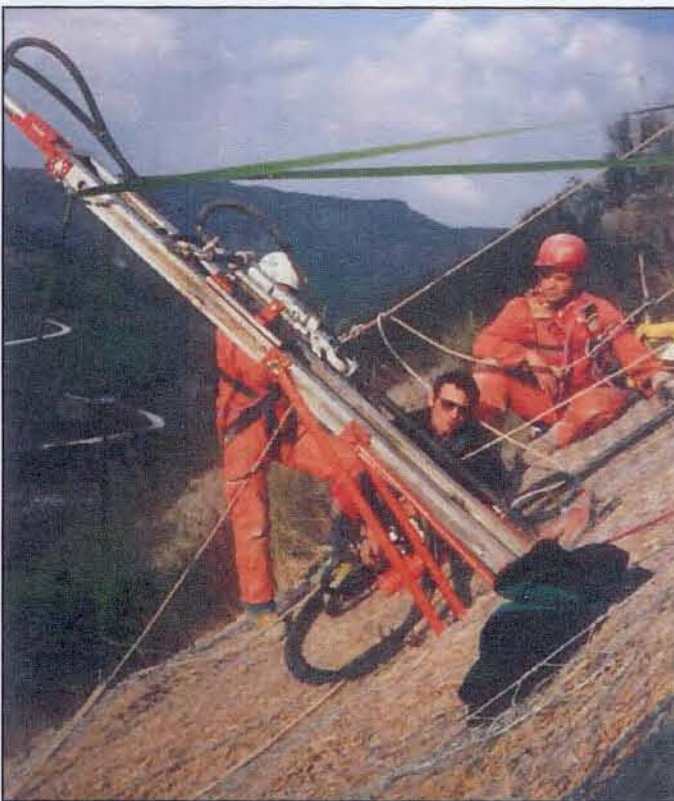
Foto 8 – Particolare realizzazione micropali con sonda appositamente costruita e calata con funi dalla sommità della scarpata, evitando l'impattante e problematica apertura di una pista d'accesso. (Con giacca scura il Dr. Gennari che ha seguito personalmente la D.L.)

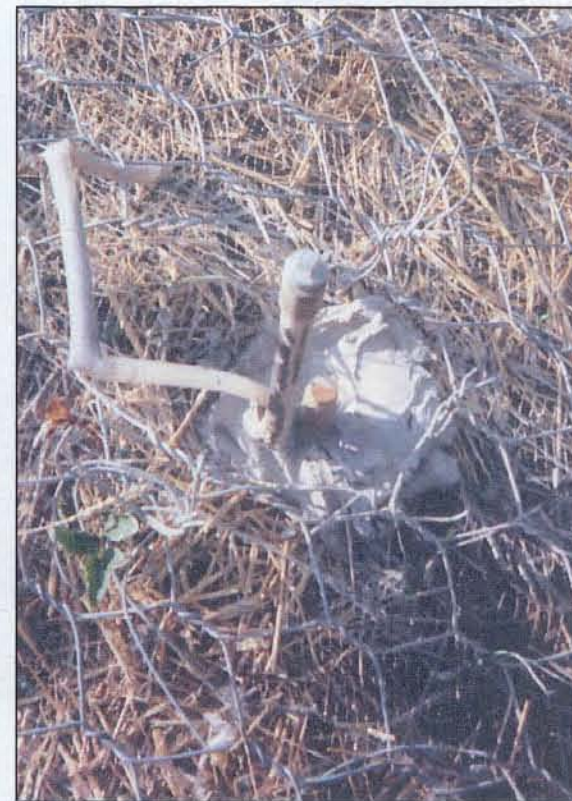
Foto 9– Particolare ancoraggio profondo micropali.

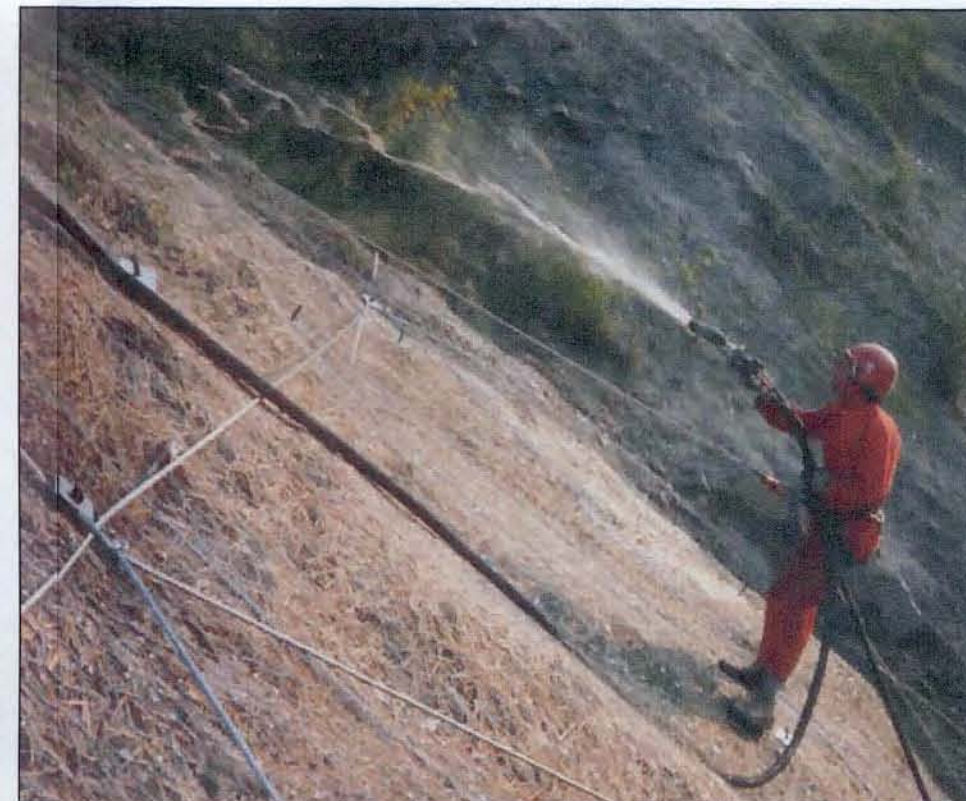
- l'idrosemina direttamente effettuata sul terreno, senza copertura di rete né della biostuoia è praticamente inutile, su pendenze ed in condizioni fisico ambientali quali quelle che caratterizzano il versante in esame;

Foto 10– Lavorazione in parete: idrosemina.

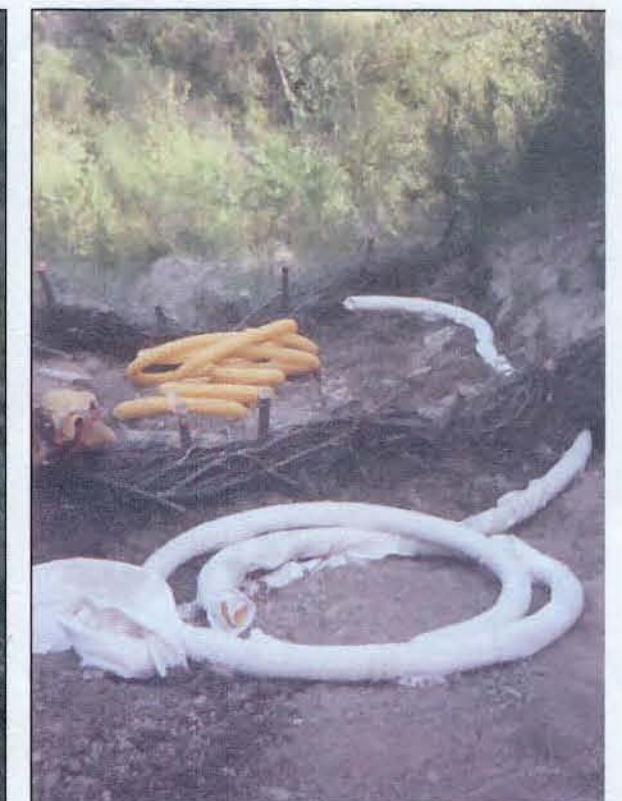
- di notevole importanza sono gli effetti indotti dalle fascinate al piede, sottoposte a rilevanti sollecitazioni erosive, che in taluni casi non hanno retto all'impeto e continuità del trasporto solido. Occorrono sicuramente soluzioni che migliorino le modalità di ancoraggio con maggiore distribuzione e frequenza sia areale e per unità di superficie;

Foto 11 – Dreni suborizzontali e fascinate.
