LAVORO	Progetto per la sistemazione di una scarpata e del sovrastante piazzale posti in adiacenza ad un opificio		
TIPOLOGIA	Studio e sistemazione frane e versanti - Consolidamento abitati e fabbricati		
INCARICO			
LOCALITA'	Tavoletto (PU)		
COMMITTENTE	La Giunchiglia s.r.l.		
IMPORTO DEI LAVORI	€150.000	STATO DEL LAVORO	Concluso
DATA	Novembre 2006	NS. RIF.	190/05

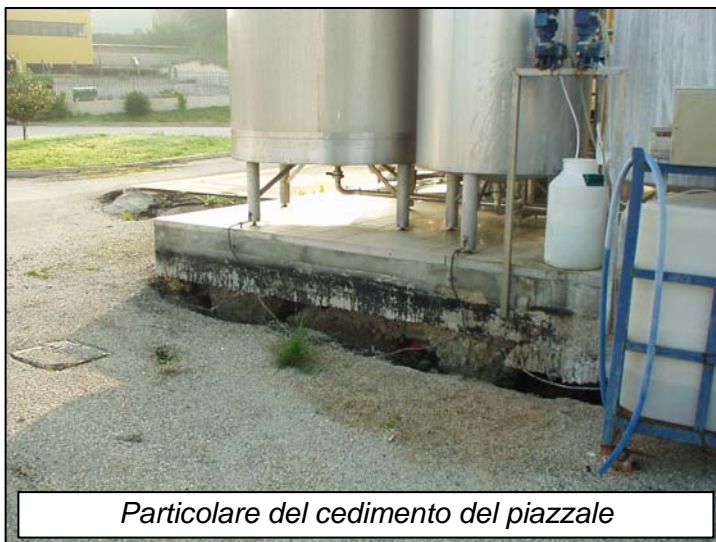
Il piazzale realizzato in rilevato in aderenza al caseificio "La Giunchiglia" ha subito, a non molta distanza sua posa in opera, un vistoso cedimento che ha richiesto un tempestivo intervento di sistemazione per il ripristino dell'uso carrabile dello stesso.

Particolare del cedimento del piazzale

L'intervento è consistito nella completa asportazione del materiale coinvolto nel dissesto e nella ricostruzione del rilevato mediante il sistema delle **terre rinforzate**.

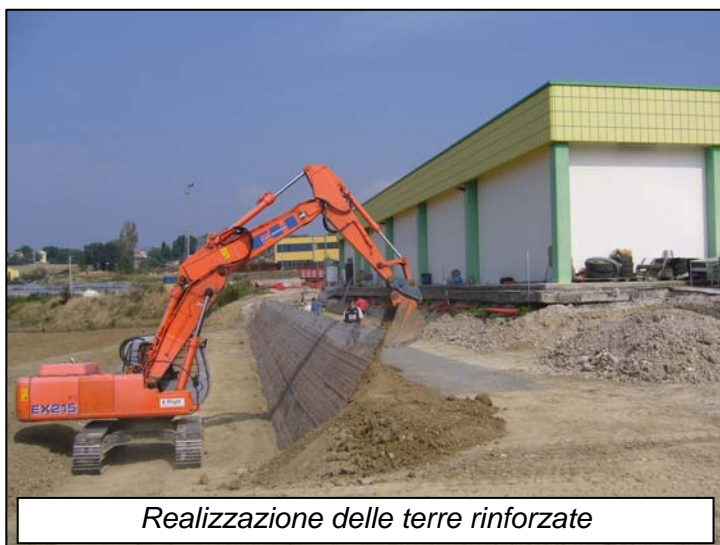
Realizzazione delle terre rinforzate

Per la realizzazione del corpo del rilevato, anziché utilizzare del materiale inerte, difficilmente reperibile in loco se non a costi estremamente elevati, è stato utilizzato lo stesso terreno argilloso proveniente dalle operazioni di sbancamento; tale materiale è stato steso in strati di 25 cm ca. e portato ad adeguata compattazione, verificata attraverso prove di densità in sito eseguite sui vari moduli del rilevato.

Considerate le scadenti caratteristiche geotecniche dei terreni d'appoggio nonché la posizione di versante, il rilevato, costituito da cinque ordini di elementi tipo Teramesh Verde in rete metallica a doppia torsione (di cui il primo quasi completamente interrato), è stato impostato su dei pali trivellati collegati in testa da una trave in c.a., al fine di trasferire i carichi trasmessi dal rilevato stesso ai terreni del substrato di base.
