**Pesaro:
Palazzo Gradari**

ENRICO GENNARI DONATO MENGARELLI

RAPPORTO GEOLOGICO-GEOTECNICO

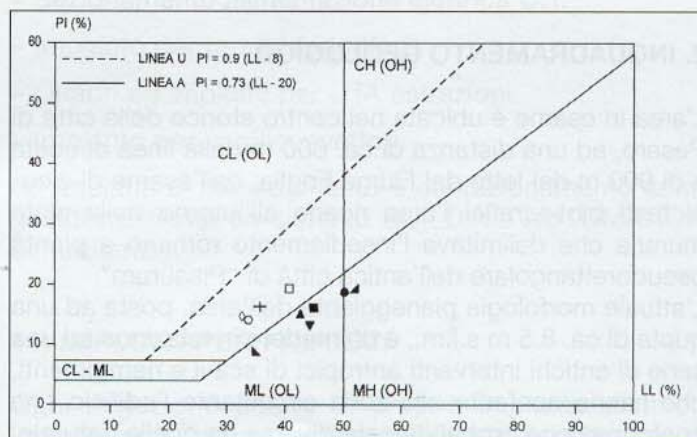
FIGURA 1

Carta di plasticità (sistema unificato U.S.C.S.); i simboli pieni sono relativi ai campioni della prima fase delle indagini, quelli vuoti alla seconda fase

In **figura 1** si riporta il diagramma classificativo dei terreni analizzati.
