LAVORO	Progetto per la sistemazione di una scarpata e del sovrastante piazzale posti in adiacenza ad un opificio		
TIPOLOGIA	Studio e sistemazione frane e versanti - Consolidamento abitati e fabbricati		
INCARICO			
LOCALITA'	Tavoletto (PU)		
COMMITTENTE	La Giunchiglia s.r.l.		
IMPORTO DEI LAVORI	€150.000	STATO DEL LAVORO	Concluso
DATA	Novembre 2006	NS. RIF.	190/05

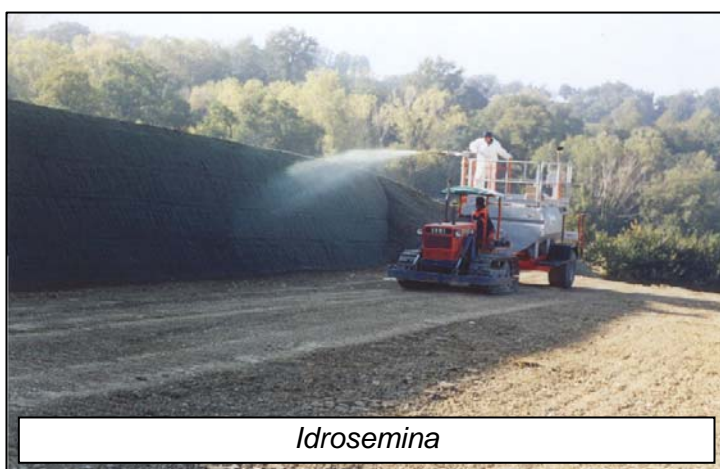
A tergo del rilevato è stato realizzato un adeguato sistema di drenaggio, collegato ad una trincea drenante che, attraverso il campo sottostante, convoglia le acque intercettate nei primi metri di terreno lontano dall'area d'intervento.
